**DETERIORAÇÃO DO CONCRETO DE BARRAGENS E USINAS  
HIDRELÉTRICAS DEVIDO AO ATAQUE COMBINADO DE RAA/DEF –  
ESTUDOS DE CASOS**  
CONCRETE DETERIORATION OF DAMS AND HYDROELECTRIC POWER  
PLANTS DUE TO THE JOINT ATTACK OF AAR/DEF – CASE STUDIES

### 3. ESTUDOS DE CASOS

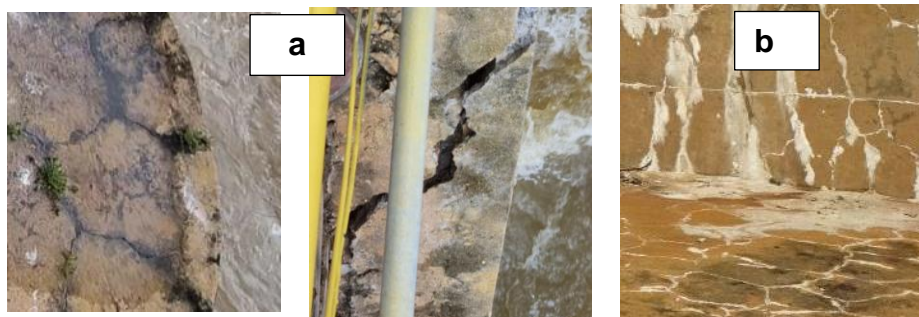
Serão apresentados 2 casos nos quais foi diagnosticado o ataque combinado da RAS com a DEF. O caso 1 (Figura 1-a), refere-se a dois pilares de vertedouro com início da sua construção na década de 50 no Brasil, enquanto o caso 2 (Figura 1-b), refere-se a um muro de vertedouro de uma barragem com pouco mais de 80 anos. As estruturas de vertedouro estão sujeitas ao contato permanente ou sazonal com água e/ou umidade favorecendo a evolução das reações expansivas investigadas neste estudo. Com base no histórico das estruturas de concreto, documentos técnicos disponíveis e inspeção visual, foram indicados os locais para serem realizadas as extrações dos testemunhos de concreto nestes elementos. Para a escolha dos locais, foi levada em consideração as condições logísticas e de exequibilidade dessas extrações. Durante a inspeção foram observadas nas estruturas de concreto fissuras em forma de “mapa” com deposição de material esbranquiçado no seu interior, além do descolamento e/ou separação de parte do concreto em alguns locais.

FIGURA 1 – a - Caso 1 - Pilares de vertedouro; b - Caso 2 - Muro de vertedouro de barragens no Brasil

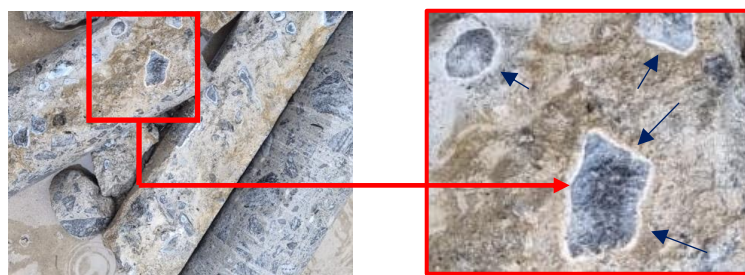
Consta da Figura 2 testemunhos de concreto extraídos dos pilares do caso 1 com presença de material esbranquiçado na borda dos agregados e coloração mais escura da argamassa.

FIGURA 2 - Detalhe de testemunhos de concreto extraídos dos pilares do caso 1

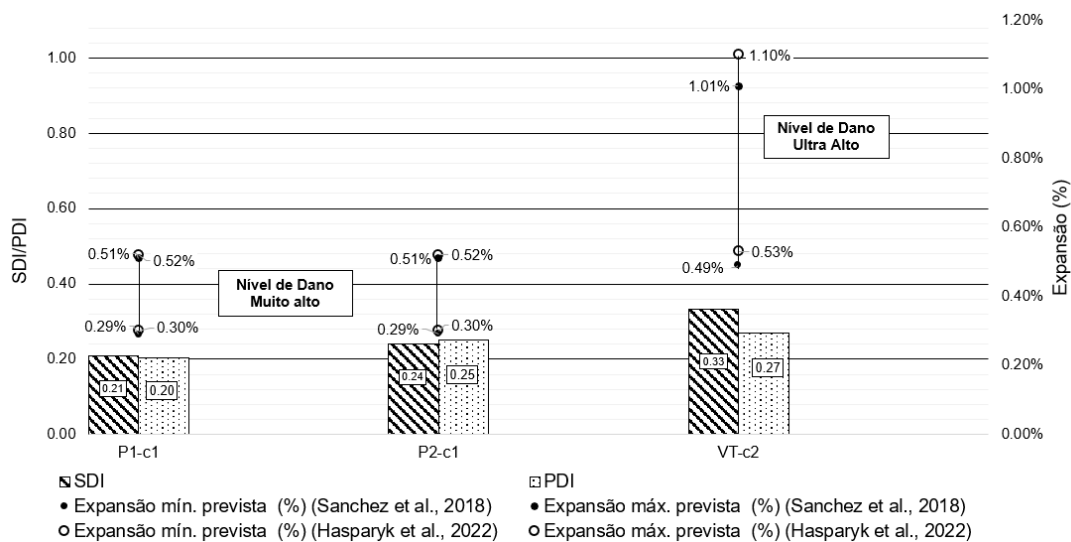
No presente trabalho o menor módulo de elasticidade foi verificado para o concreto com maiores valores de SDI e PDI, como esperado, e a expansão prevista foi elevada, variando de 0,49% até 1,01% com base em [38] e de 0,53% até 1,10% segundo [26], conforme mostra a Figura 3.

FIGURA 3 – Índices SDI e PDI obtidos pelo SDT, estimativa das expansões e nível de dano [36] e [26].

A partir dos resultados do SDT foram determinados os parâmetros SDI e PDI. A partir dos valores de SDI e baseados nos limites sugeridos por [38] para concretos afetados por DEF+RAS (a partir de dados da literatura internacional) e [26] para concretos afetados apenas por DEF (a partir de ensaios com materiais nacionais), foram estimadas as expansões e o nível de dano dos concretos.

Segundo [38] para concretos afetados pela DEF e RAA/DEF combinados, com o uso de diferentes tipos de agregados, os valores de SDI variam entre 0,11-0,43 para expansões variando entre 0,0% e 1,01%, e para valores superiores a 1,01% os valores do SDI variaram de 0,30 até 0,54. Já para [26] os valores do SDI variam de 0,10 a 0,50 para níveis de expansão variando entre 0,02% e 1,10%, enquanto os valores de PDI variaram de 0,01 até 0,27. [14], [26] e [38], por meio de seus estudos demonstraram a classificação do dano no concreto baseados nos valores de SDI e PDI correlacionando ao valor de expansão da amostra. Enquanto [38] classificaram o dano para concretos afetados por DEF e DEF+RAS desde “negligenciável” (SDI=0,11 para expansão de até 0,03%) até “ultra alto” ( $0,27 \leq \text{SDI} \leq 0,53$  para expansões variando de 0,49 até 1,01%), [26] classificaram o dano para concretos afetados por DEF desde “moderado” (SDI=0,10 e PDI=0,01; expansão variando de 0,02% até 0,03%) até “ultra alto” (SDI=0,53 e PDI=0,24; expansão variando de 0,53% até 1,10%). Com base em [38] e [26] foram previstas as expansões e o nível de dano para as amostras P1-c1, P2-c1 e VT-c2 conforma consta da Tabela 1.

Com base nos ensaios realizados por [38], as amostras de concreto P1-c1 e P2-c1 podem ser classificadas com nível de dano “muito alto”, enquanto a amostra VT-c2 com nível de dano “ultra alto”. Segundo estes autores, para concretos afetados por DEF e DEF+RAS com nível de dano “muito alto” são previstas expansões variando de 0,29% até 0,51%, com reduções da resistência à compressão e módulo de elasticidade de 29-43% e 55-62%, respectivamente. Para concretos classificados com dano “ultra alto” é prevista expansão variando de 0,49% até 1,01% com redução da resistência à compressão de 40-47% e redução do módulo de elasticidade de 56-77%. Já com base nos estudos apresentados por [26] não foi possível realizar estas estimativas para as amostras ensaiadas considerando os valores de SDI referentes aos ensaios realizados nas amostras de concreto, onde variaram de 0,21 até 0,33. Segundo [26], os valores do SDI foram de 0,10 (nível de dano “moderado”) e superiores a 0,50 para nível de dano “alto”, “muito alto” e “ultra alto”. Já levando em consideração os dados obtidos para o PDI, foi possível classificar as amostras P2-c1 e VT-c2 com nível de dano “muito alto” e “ultra alto”, o que corrobora mesmos níveis de danos classificados por [38], porém, em [38], os dados de PDI não foram discutidos e confrontados com as expansões. Ainda, como para o concreto da amostra P1-c1 os valores de SDI e PDI são inferiores aos calculados por estes autores, não foi possível classificá-lo. Segundo [26] para nível de dano “muito alto” as expansões medidas foram de 0,30-0,52%, com reduções da resistência à compressão de 28%, da resistência à tração de 37% e do módulo de elasticidade de 68%. Para nível de dano “ultra alto” foram enquadradas as expansões determinadas em laboratório de 0,53-1,10%, com reduções da resistência à compressão igual a 64%, da resistência à tração igual a 59% e do módulo de elasticidade igual a 82%. É importante destacar que a variação dos tipos de cimentos e agregados empregados e suas características, em cada caso, por gerar oscilações nos índices SDI e PDI, portanto, cuidados devem ser tomados quando se deseja obter uma classificação de dano.

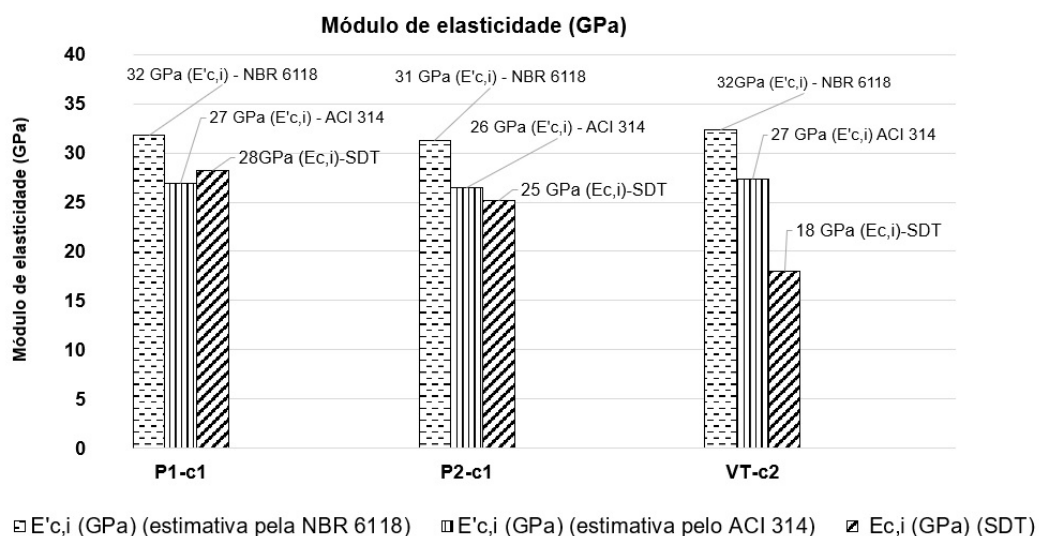
FIGURA 4 – Resultados dos ensaios de módulo de elasticidade estimado (NBR 6118 [33] e ACI 314 [34]), módulo de elasticidade estático determinado em laboratório via SDT e expansão classificada a partir da literatura (em função do SDT).

A ocorrência de reações expansivas fica evidente ao se avaliar a redução do módulo de elasticidade das amostras analisadas em relação ao  $E'_{c,i}$  estimado segundo [33, 34]. Esta redução é esperada em concretos acometidos por reações expansivas, como a RAA e a DEF.

As reduções do módulo de elasticidade verificadas para as amostras P1-c1 e P2-c1 em relação ao módulo estimado pela [33], classificadas com nível de dano “muito alto”, foram de 12% e 20%, respectivamente, enquanto para a amostra VT-c2 classificada com nível de dano “ultra alto” foi igual a 44%. Estas reduções são inferiores àquelas verificadas por [38] para concretos afetados por DEF e DEF+RAS e por [26] considerando concreto afetado apenas por DEF. Quando os módulos de elasticidade determinados pelo SDT são comparados com os valores estimados pelo [34] é verificada redução de 34% para a amostra VT-c2, apenas. Os módulos determinados pelo SDT para as amostras P1-c1 e P2-c1 pouco variaram em relação ao estimado pelo [34].

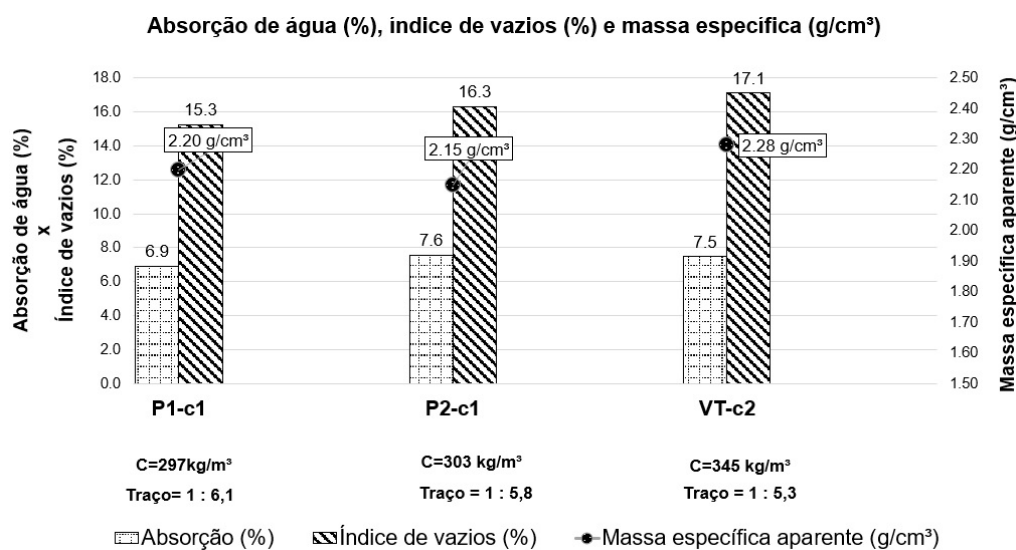
Foram realizados ensaios de absorção, índice de vazios e massa específica para as amostras P1-c1, P2-c1 e VT-c2. A absorção de água dos concretos variou de 6,9% a 7,5%, o índice de vazios de 15,3% até 17,1% e a massa específica girou entre 2,15 g/cm<sup>3</sup> e 2,28 g/cm<sup>3</sup>.

**FIGURA 5 – Determinação da absorção de água, índice de vazios e massa específica do concreto**

O [50] limita em 8% o valor de absorção de água e em 17% o valor máximo do índice de vazios para obtenção de um concreto durável e impermeável, desde que as outras características especificadas para o material sejam atendidas. A absorção de água das amostras P1-c1, P2-c1 e VT-c2 variou de 6,9% até 7,5%, enquanto o índice de vazios variou de 15,3% até 17,1%. O maior índice de vazios (17,1%) foi verificado para a amostra VT-c2 com expansão prevista bastante elevada. A massa específica variou de 2,15 g/cm<sup>3</sup> até 2,28 g/cm<sup>3</sup> para as amostras analisadas.
